## 9. 住宅の間取りと変遷

梅 木 花 奈 子

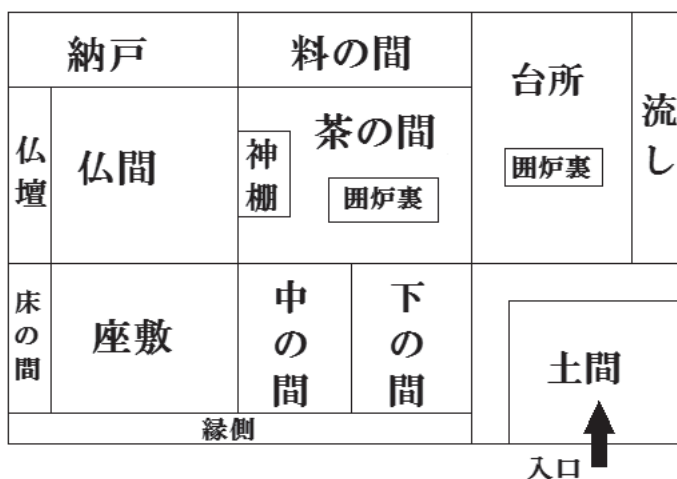
図1 調査地区での一般的な住宅の間取り（筆者作成）

今回調査した若山地区の住宅の間取りの様式としては九六間（くろっけん）と四六間（しろっけん）に分けられていた。この二つの間取りそのものはほとんど変わらないが、その違いは住宅の縮尺にある。柱の中心間の長さの単位が一間（およそ 1m82cm）あるというのが住宅の柱の規則であるが、九六間では縦6間×横9間、四六間では縦4間×横6間となっており、九六間の方が住宅の面積が大きい。九六間はオヤッサマと呼ばれる地主階級の住宅である事が多かった。

農家の間取りには大きく分けて、土間に面する床のある部分が広い一部屋である広間型と、その発展系として考えられている部屋が田の字に主に四室から構成された田の字型のふたつに大別できる（松井 1993 : 18）。今回調査した若山地区では田の字型と呼ばれる間取りが一般的で、ふすまを取り払えば一つの大きな部屋になり、寄合や冠婚葬祭を行うことが可能な所が特徴的である。また、中田地区ではかつて石膏採掘が盛んであったが、Aさん（中田、男性、70代）によると、広い住宅を活かして出稼ぎに来ていた労働者を泊める宿としての働きを持つ家もあり、貴重な収入源になっていたという。宿泊とまかないを合わせた稼ぎと、杜氏で出稼ぎに行った稼ぎの分が同じだったそうだ。

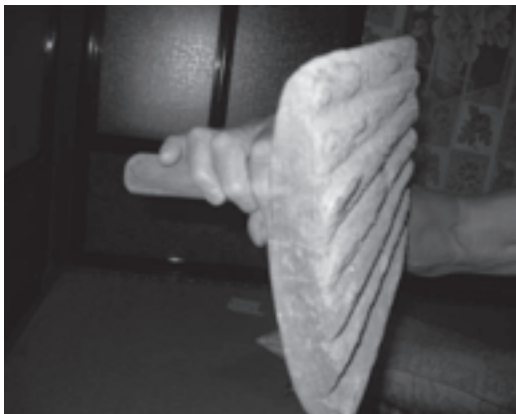
**写真1 茅葺き屋根に使う「がげ」**

現在残っている住宅では雨風を凌ぐために藁の代わりにトタンを被せるといった工夫を行っている。屋根の葺き替えには「がげ」という道具を使用し、茅を押し上げて盛り上げていく事で茅葺きの屋根を作っていく(写真1参照)。屋根の作り方は針を縫うようにして屋根の表面と裏面に茅を紐で留めて作っていくようだ。

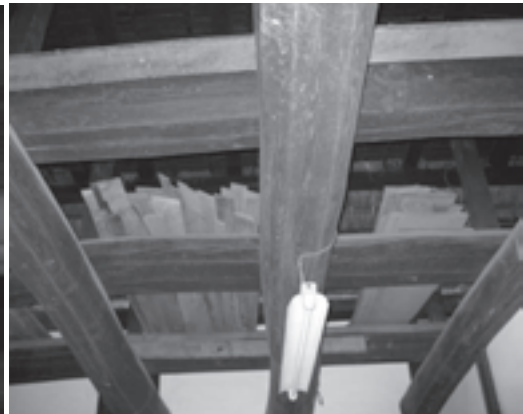
**写真2 屋根裏の様子**

茅葺き屋根の住宅では、屋根の3階部分には竹やムシロ、茅などが置いてあった。茅は囲炉裏の煙を浴びることによって丈夫になり、虫がつかなくなるという効果もある。また、この部分に蚕を飼っていた住宅もある。写真2のように天井に空間があり、板が置かれている事が分かる。このような空間を利用して、改築時に新しく部屋に作り直したというケースが多い。

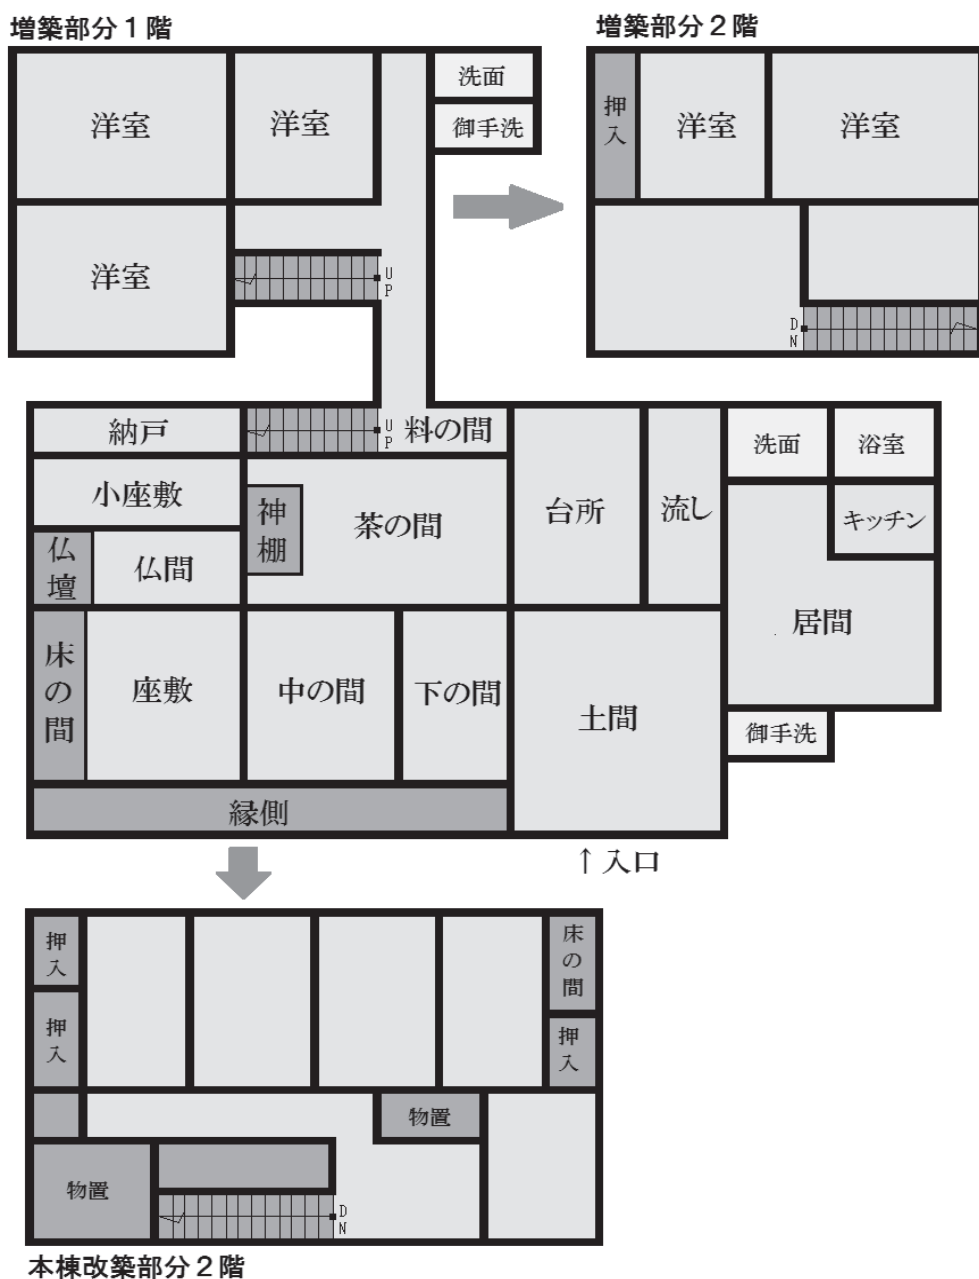
図2 Eさんの住宅の間取り（筆者作成）

築100年ほどの九六間の住宅であり、昭和45（1970）年頃に薪を置いていた元からあった2階を改修。さらに、昭和48（1973）年頃には五右衛門風呂からタイル張りへとお風呂を改修し、流しなどの水回りを直した。また、昭和53（1978）年には車庫を増築、昭和58（1983）年頃には県の職業訓練学校の実習のために建築を頼まれたので、もともと蔵だった部分を潰し増築を行った。平成13（2001）年頃に台所の横に居間とキッチン、お風呂をユニットバスに増築。かつての流しは残っているが、現在では増築部分の方を使用している。暖かい部屋を望んでいたため、増築部

分には寒さ対策のために断熱を施すとともに、子供が来ても大丈夫のように台所から居間に生活の場を移した。本棟改築部分の階段の傍にある物入れスペースはもともと茅葺き屋根の木組みが残っていたが、平成14（2002）年あたりに板張りの部屋にした。

Eさんの聞き取りと住宅の間取り（図2）を元によると、改築・増築によって格段に生活スペースが増加しており、普段のだんらんの場合は居間周辺に変化していることが分かった。その一方で、伝統的な間取りは形を留めていることが伺える。
